製品の変色等の解析

KAR019

ASSIST REPORT

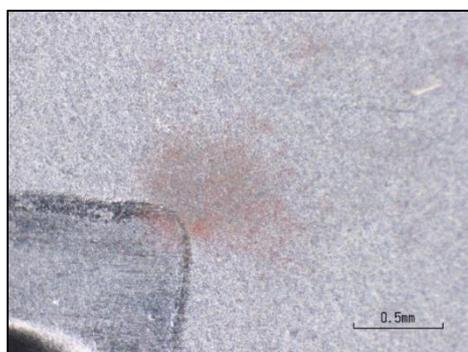
図1. 光学顕微鏡写真

樹脂製品の一部にシミのように茶色く変色した現象が発生しました(図1)。変色の原因は微小な金属粉が付着したと推定して SEM/EDX による反射電子像での観察(図2)及び元素分析(図3)を行いました。反射電子像では金属など重い元素を含有していると明るく、樹脂など炭素を主成分とした元素は暗く観察されます。その反射電子像で観察した結果、明るく観察された点が無数確認されたことで金属などの重元素を含有した物質の付着と推測しました。その明るい箇所を点分析した結果、Fe(鉄)、及びO(酸素)が検出されました。この結果よりシミの原因は錆びた鉄の微粉が付着したものであることが確認されました。

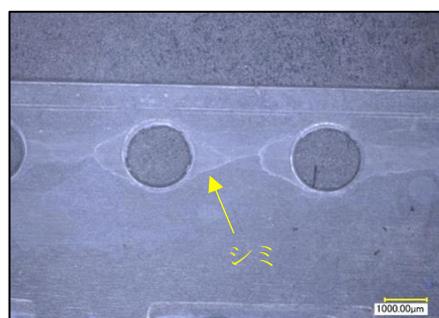
図4. 光学顕微鏡写真

樹脂製の製品にシミが確認されました(図4)。シミを確認するため SEM で観察した結果、長さ数 μm の針状の物質が多数付着していることが確認されました(図5)。針状の物質を FT-IR で測定した結果、ナイロンを代表としたアミド化合物の赤外吸収スペクトルが確認されました(図6)。切削などによって生じた微粉が付着してシミ状になったと推測されました。

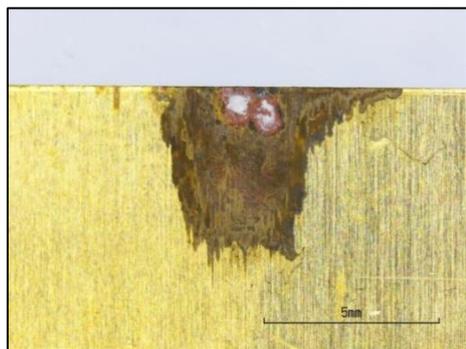
図 7. 光学顕微鏡写真

真鍮(銅と亜鉛の合金)製の製品にシミが確認されました(図7)。シミの原因は酸などによる腐食と推定し、酸の種類を特定するためシミの箇所を SEM/EDX による反射電子像で観察(図8)しました。腐食が進んでいると考えられる箇所を元素分析(図9)した結果、Cl(塩素)、Zn(亜鉛)と酸化を示す O(酸素)が検出されました。シミの原因は Cl を含有した酸(例えば塩酸等)により真鍮の亜鉛が腐食した可能性があると考えられました。

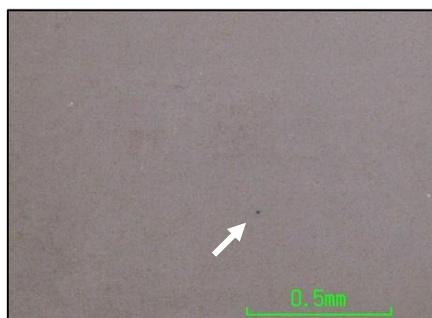
図 10. 光学顕微鏡写真

セラミック製品に微小な異物と考えられる箇所が確認されました(図10)。まずは、正常箇所と異物とみられる箇所を SEM/EDX で観察と元素分析を行いました。元素の差異は確認されませんでした(図11)。そこで、レーザー顕微鏡によるプロファイル測定で高低差を確認した結果、異物の付着は見られず凹みがあることが確認されました(図 12)。このように、一見すると異物が付着しているように見られる場合でも、高低差が確認できる顕微鏡を使用することで付着物であるか又は、凹みであるかを判断できます。
